# 改善箇所説明図①

## 改善箇所説明図 ②

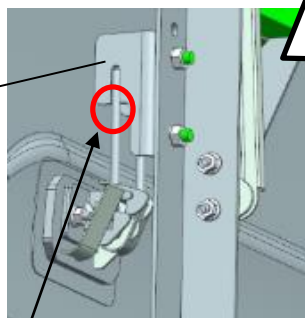
基準不適合発生箇所

大型ウイング車のサイドスカート装着車において、リヤオーバーハング部のサイドスクートを固定するストライカーの強度が不足しているため、走行振動等により亀裂が発生するものがある。そのため、そのままの状態で使用を続けると亀裂が進行しストライカーが破損して、最悪の場合、走行中にサイドスカートが車幅から突出するおそれがある。

全車両、ストライカーを対策品に交換する。

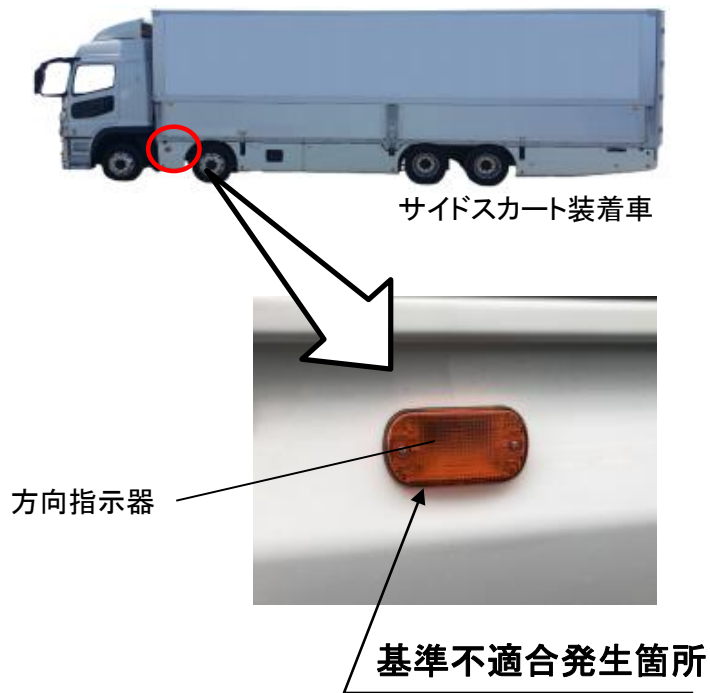
大型ウイング車のサイドスカート装着車において、前部サイドスカートに備えられた方向指示器の光源、投影面積及び光度が不適切なため、保安基準第41条(方向指示器の基準)を満たさない。

全車両、方向指示器が備えられた前部サイドスカート一式を対策品に交換する。
