【ウイング不同調（上げ作動時）修正方法】

上げ側不同調とは？

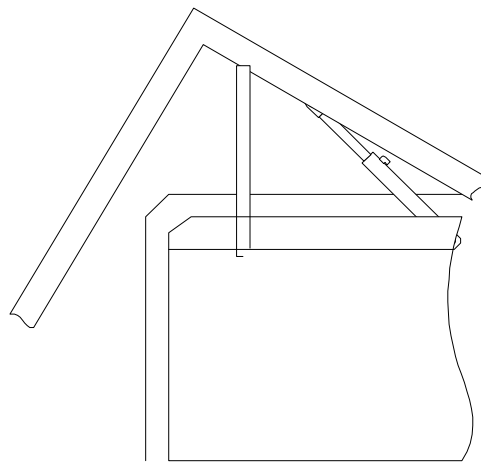
図1．角材の当て方

ウイングを上げた際、フロント側とリヤ側の上がるスピードがズレ、同調がとれていない症状。
パブコ基準では、100mm以内であれば問題なしとしているが、状況により、下記方法にて修正は可能です。

2. 不同調発生側のウイングを全開にして下さい。
全開後、右図のように前後骨格に角材を当てて下さい。

角材： ×約500（長さ）

角材を設置したら、ウイングを下げ、ウイング
ルーフレームに角材が当たるまで下げて下さい。

シリンダーが手で動くくらいがベストです。

注意：下げすぎると、ウイングルーフレームの変形
につながります。2名でタイミングよく行って
下さい。

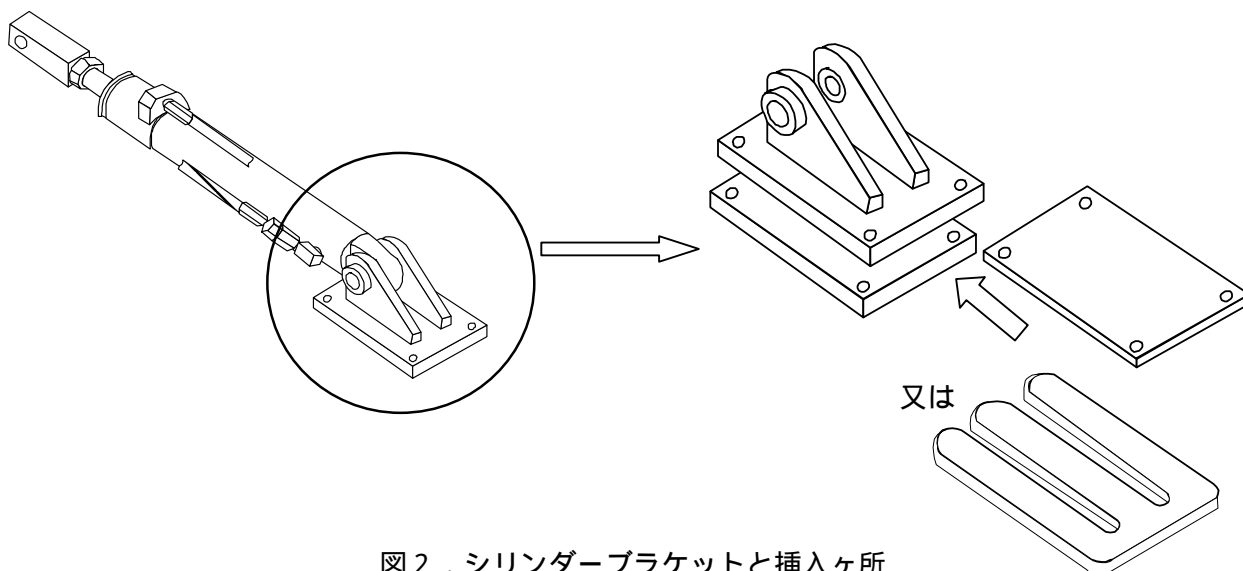
図2．シリンダーブラケットと挿入ヶ所

ブラケットの固定ボルトの関係で、最大9mmまでしかスペーサーは入れられません。

3. ウイングの上がり（フロントまたはリヤ）が早い方に、スペーサーをシリンダー
ブラケット下面に挿入して下さい。

（スペーサー）・4.5 t ・ 3.2 t ・ 2.3 t 他

4. スペーサー挿入後、ブラケットの固定ボルトを締め込み、ウイングを上下させて
下さい。（角材を外す際、一旦上げて取り外す。）

挿入後、不同調が改善しましたら、再度シリンダーブラケット固定ボルトの緩み等
を確認し、緩んでいたら増し締めして下さい。

挿入後、不同調が改善されない場合は、3.のスペーサーを再調整し、再度ウイング
を上下させて修正して下さい。
