# パブコサービスニュース

第4号

## 《ウェザーストリップの接着に関する改善のお知らせ》

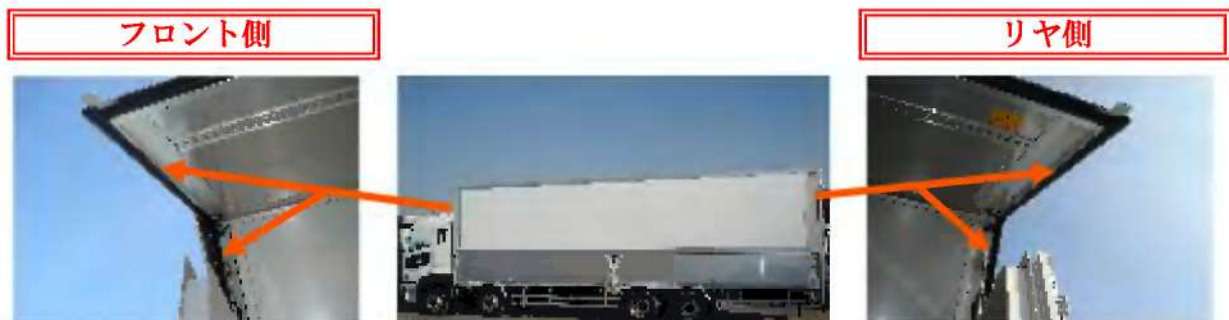
### 5. 当該ウェザーストリップの取り付け部位

弊社新型ウイングボデーEXIO WING (09L) に於いて、ウイング前後のサイドフレーム内面に取付けのウェザーストリップ（止水ゴム）が剥がれる問合せがあった。

- ①ウェザーストリップ側の粘着テープの接着力の不安定さがあった。
- ②ウイングサイドフレーム側の脱脂が不完全により接着力が低下した。

- 2-① ウェザーストリップ接着の信頼性向上として、粘着テープの接着力を更に上げ安定化を図った。
- 2-② 接着剤を使用する箇所に関しては、脂分や汚れを除去する目的の脱脂を徹底し接着の安定化を図った。
