# パブコサービスニュース

第6号

発行日 2011年 12月 6日

## 《エアブロー清掃時の注意点のご案内》

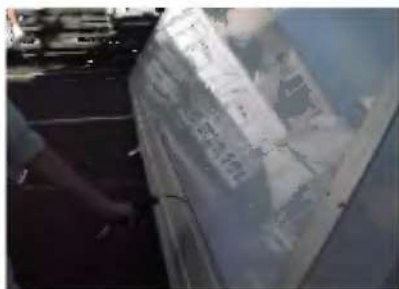
大型エクシオウイングボデーのサイドパネルと型材を締結するリベット部において、リベットを取外した際、パネル穴部にあった水滴やゴミを取り除くためにエアブローを行った。その際、パネル穴部にエアノズルを突っ込みブローを行ったが、エアの逃げ場が無く外板パネルと芯材（発泡材）との間にエアが入り込み、剥離させてしまった事例がありました。

直接リベット取外穴へブロー

リベット交換時の穴明部および、リベット不良（ガタ・浮き等）が生じてエアブローする際は、接近してブローを掛ける事を禁止して頂き、最低100mm程度離してエアブローをされるようお願い申し上げます。

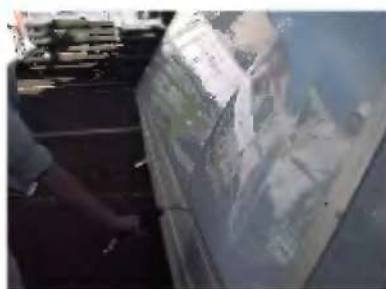
剥離した状態

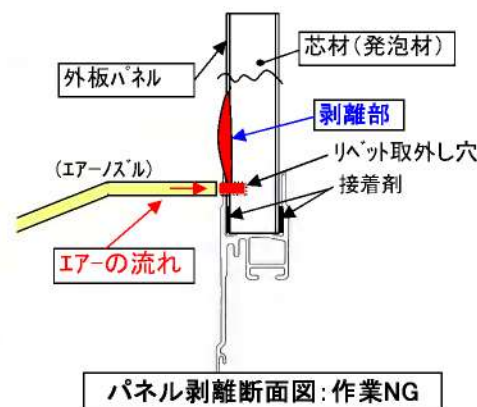
パネル剥離断面図：作業NG

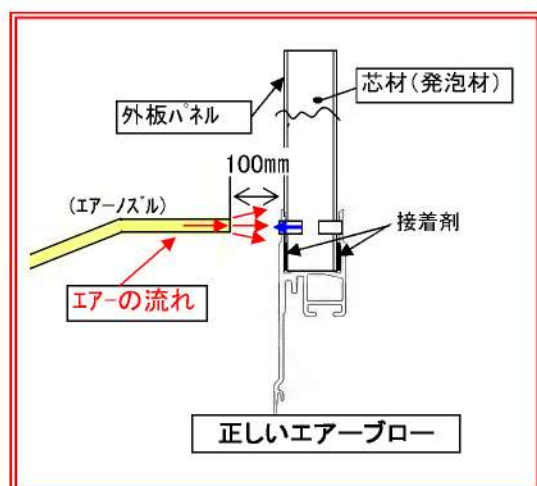
正しいエアブロー
