# Service News

## Vol. 20

2016/06/30

## 部品変更

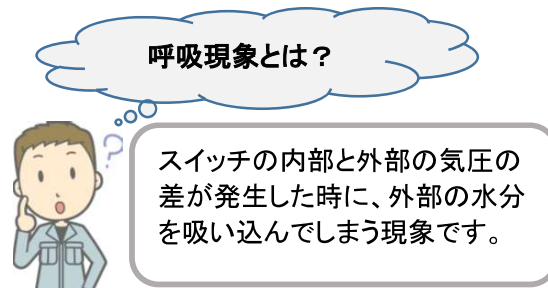
## 1 概要

使用環境によっては、スイッチ内部の温度変化等により、水分を吸い込む呼吸現象が発生してしまう場合があることから、通気性を確保した構造とし、あらゆる使用環境での信頼性向上を図りました。
