改善箇所説明図

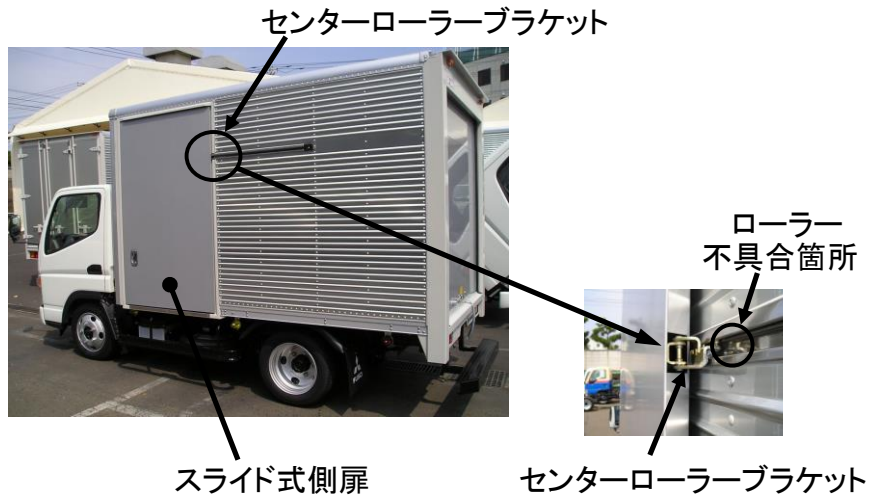
<構造概略>

スライド式側扉のセンターローラーブラケットに組み込まれているローラーの耐久性が不足している為、当該ローラーが磨耗しシャフトが露出した状態で開閉を続けると、シャフトの磨耗及び変形を起こし、当該扉を開けた時にセンターレールブラケットがレールから外れ、扉が脱落するおそれがある。

全車両、ブラケット及びローラーを対策品と交換する。同時にロアアームの点検、増し締めを行う。
