改善箇所説明図

株式会社パブコ

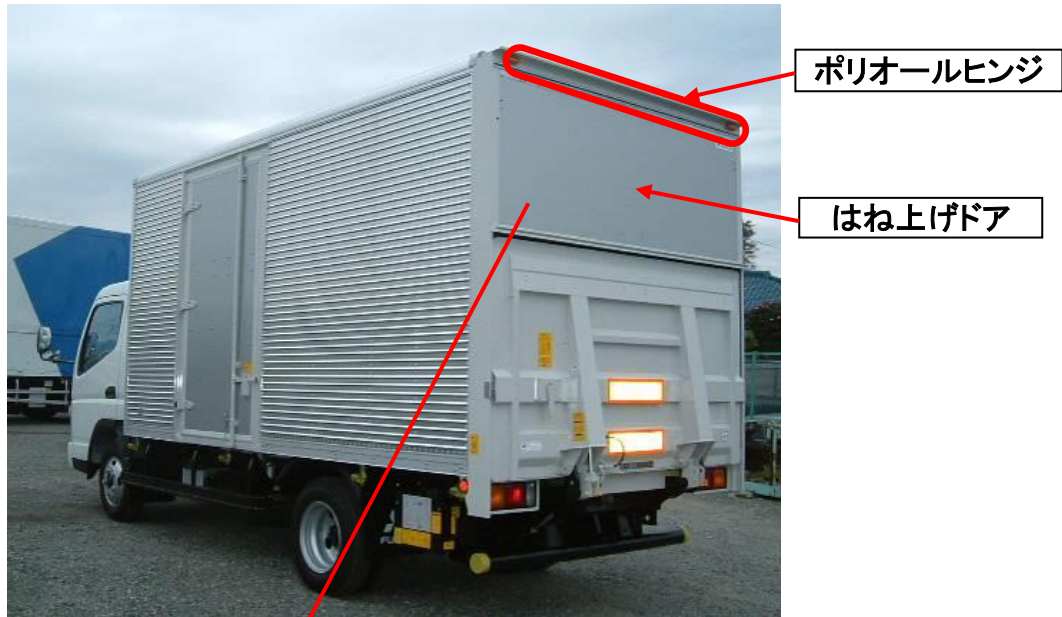
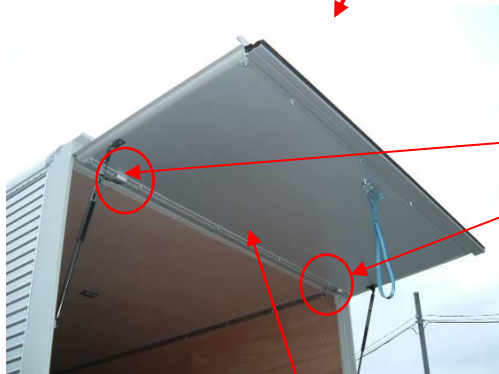
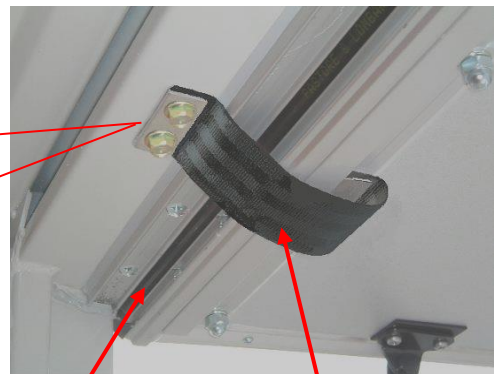
不具合発生箇所

車両後部に取付けられた上部はね上げドアの取付部構造が不適切なため、ドア上縁の樹脂製ヒンジが大気中のオゾン、紫外線等により劣化し破断すると、ドア開放時にドアが外れ落下して、作業者に危害を加えるおそれがある。

全車両、はね上げドアに安全ベルトを左右に取付ける。又、当該ヒンジを点検し、明らかに亀裂が生じているヒンジは新品に交換する。
