改善箇所説明図

株式会社パプロ

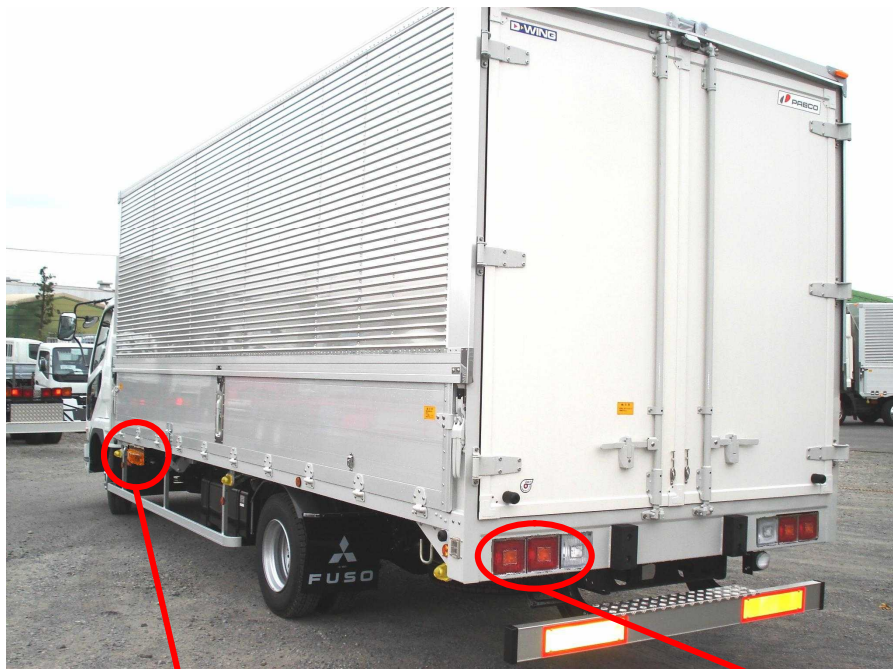
後面方向指示器

荷台後面に方向指示器を追加取付した車両又は、側面に補助方向指示器を追加取付した車両において、方向指示器が正常に機能しなくなった場合、運転席の運転者に表示する作動状態表示装置の点滅灯の点滅回数が著しく変化しない。

荷台後面に方向指示器を追加取付した全車両においては、キャブ内フラッシュリレーユニットを適切な、しきい値のフラッシュリレーユニットに交換する。又、側面に補助方向指示器を追加取付した全車両においては、補助方向指示器に使用している電球を、所要電流が十分に少ないLEDランプ又は、LED式補助方向指示器本体に交換する。
