改善箇所説明図

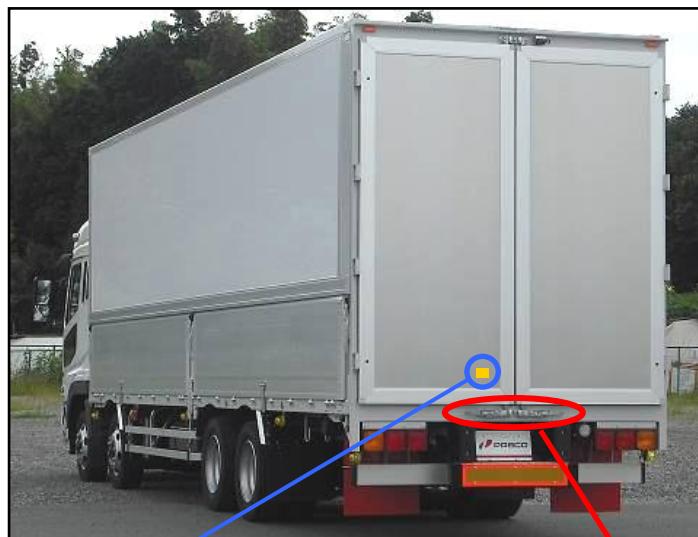
基準不適合発生箇所

ウイングボディのスチール製アンダーロック式リヤドアハンドル仕様車において、リヤドアハンドルのキャッチ部とキーパー部の掛け代が不足しているものがある。そのため、リヤドアハンドルを閉めた後に施錠がされていない状態で走行した場合、走行中の荷台のねじれなどの影響によりキャッチ部が開く方向に動く場合があり、最悪の場合、リヤドアハンドルのロックが外れ、リヤドアが開くおそれがある。

全車両、リヤドアハンドルの仕様を確認し、スチール製のリヤドアハンドル仕様車はキャッチ部とキーパー部の掛け代を点検する。点検の結果、掛け代が基準値以下の場合は、キャッチ部先端の磨耗状況を点検し、
①キャッチ部先端に磨耗が見られる場合は、ハンドル部及びキーパー部を交換し、掛け代が基準値を満たすように取り付ける。

②キャッチ部先端に磨耗がない場合は、掛け代を調整する。

また、使用者に、リヤドアハンドルを閉めた後に施錠を実施していただくとともに、コーションプレートを確認し、ドアハンドルの施錠を促す記載がないものは、「ドアハンドルを確実に閉めて施錠の事」を記載したものに貼りかえる。

識別：キーパー部取付けボルトに識別ペイント(白色)を塗布する。
