改善箇所説明図

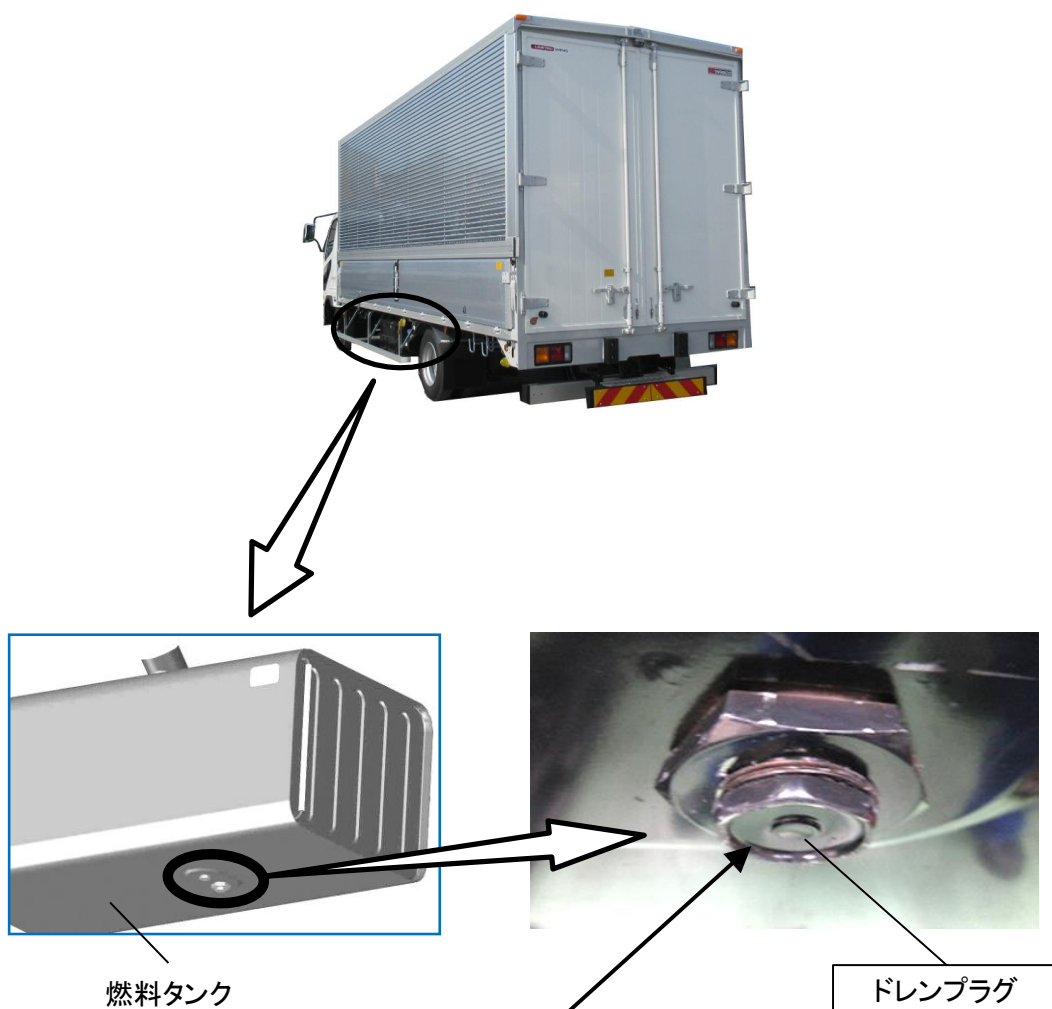
基準不適合発生箇所

燃料タンクにおいて、ドレンプラグの燃料タンクへの組み付け作業が不適切なため、ドレンプラグが適切に締め付けられていないものがある。
そのため、そのままの状態で使用を続けると、ドレンプラグ部より燃料が漏れるおそれがある。

全車両、燃料タンクドレンプラグを規定トルクで締め付ける。

識別：燃料タンクの品番シールに識別シール(緑色)を貼付する。
