# 改善箇所説明図

株式会社パプロ

荷役用昇降装置  
(商品名:コンビリフト)

油圧発生装置  
(パワーユニット)

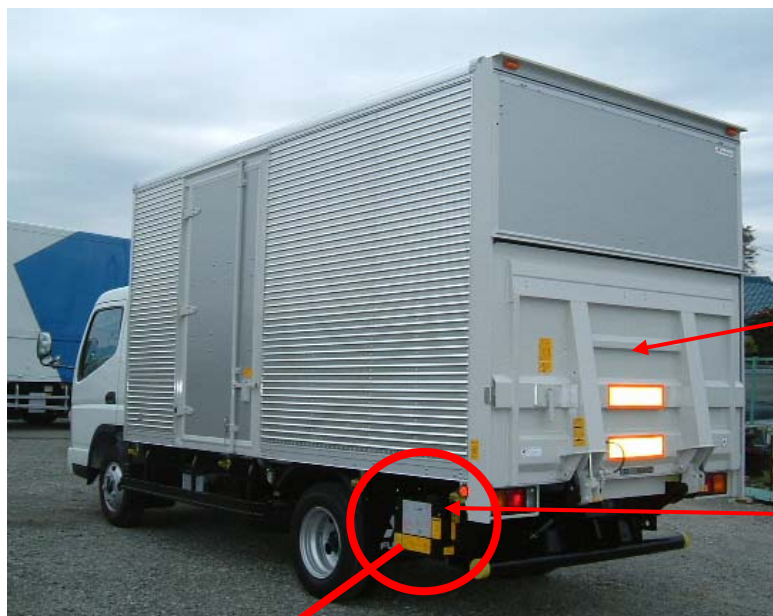
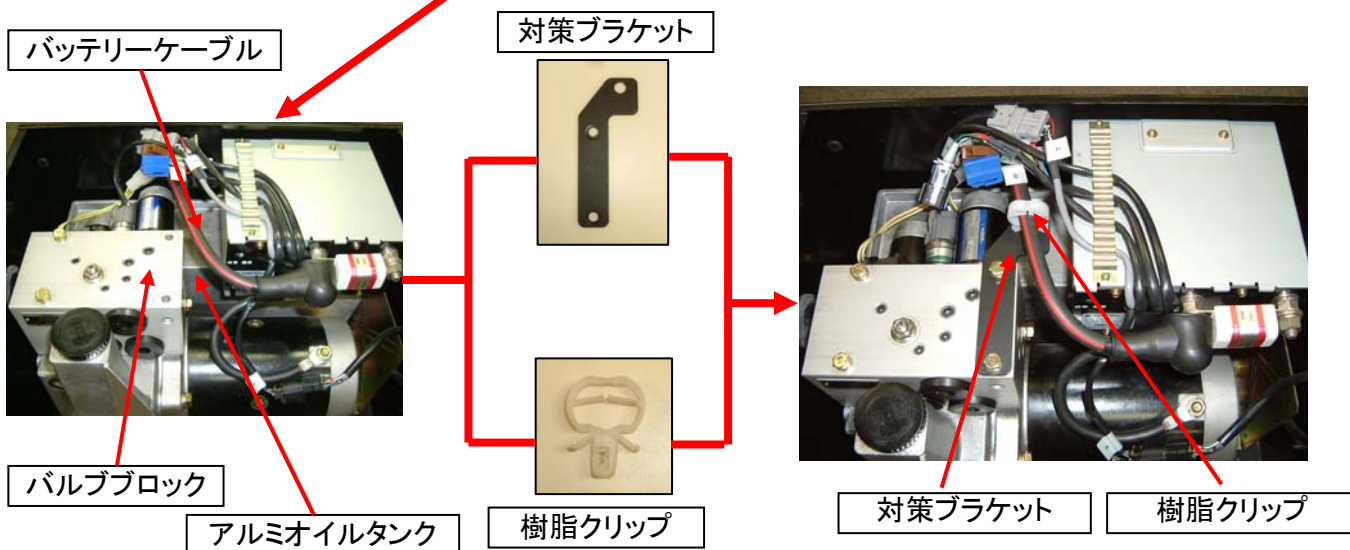
## 不具合発生箇所

荷台後部取付けの荷役用昇降装置(商品名:コンビリフト)の油圧発生装置(パワーユニット)への車両より電源取入れのための、バッテリーケーブルの配線が不適切なため、車両の振動等により、当該ケーブルの被覆が剥れショートするおそれがある。

全車両に対策ブラケットと樹脂クリップを取付けする。又、バッテリーケーブルを点検し、当該ケーブルが明らかに損傷しているものは、バッテリーケーブルを新品と交換する。
