# 改善箇所説明図

株式会社パブコ

荷役用昇降装置  
(商品名:コンビリフト)

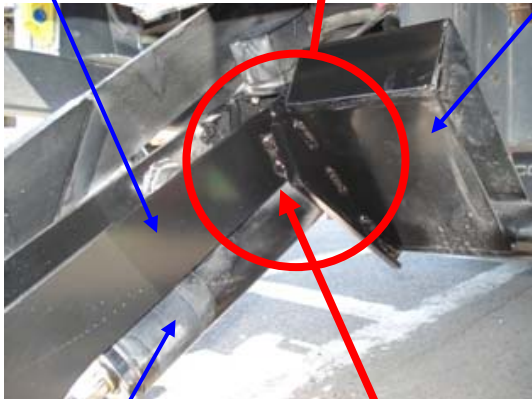
不具合発生箇所

荷台後部取付けの、荷役用昇降装置(商品名:コンビリフト)のリフティングアームと、上限ストッパーとの溶接接合箇所に、リフティングアーム本体又は、接合溶接部に亀裂や剥がれが発生するおそれがある。

全車両、リフティングアームと上限ストッパー接合溶接箇所を溶接盛りし、リフティングアームに補強板を左右取付けする。

また、リフティングアームを点検し、明らかに亀裂が発生しているものに関しては、リフティングアームを新品に交換し、リフティングアームに補強板を左右取付ける。
