改善箇所説明図

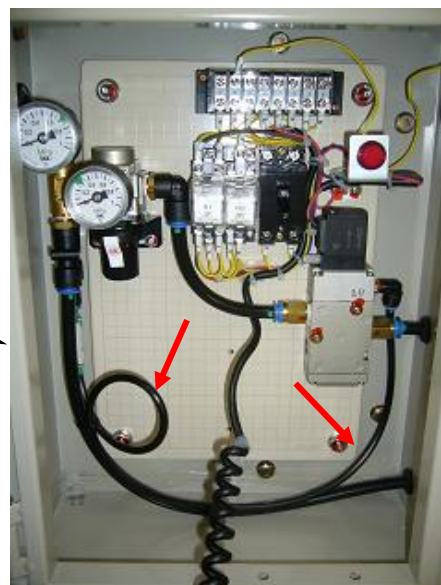
(コントロールボックス内部配管)
赤矢視は誤配管部分を示す

エアロールシステムにおいて、コントロールユニット内の高圧エアチューブに誤った材質を使用したため、エア圧力に耐えきれずに破損し、エア漏れを起こす可能性がある。そのため、エアロールが降下、停止する場合がある。

全車両、コントロールユニット内の高圧チューブを、正規品に交換する。
