# 改善箇所説明図

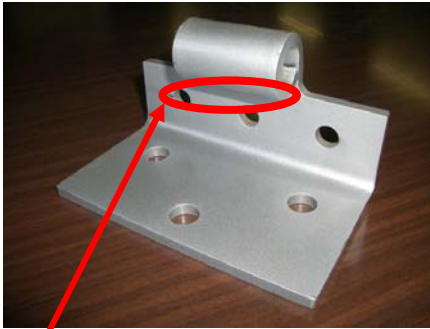
ウイングヒンジ

〔 ウイングボデー車において、アルミ製のセンターバーとウイングの最前部及び最後部を締結しているヒンジの強度が不足しているため、当該ヒンジに亀裂が発生し、破断する恐れがある。 〕

全車両、左右最前部と最後部のヒンジを対策品のヒンジに交換する。
