改善箇所説明図

不具合発生箇所

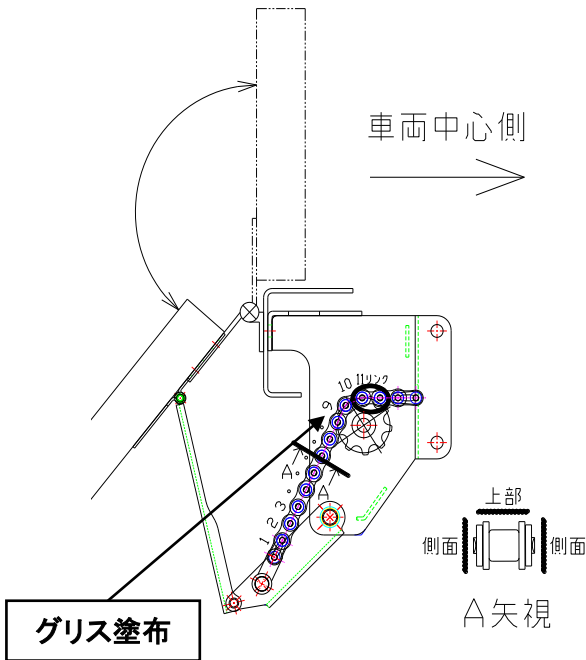
煽り開閉補助装置(パワーラック)
取付部(前後左右4箇所)

ウイングボデー大型仕様架装車の側面煽りの開閉補助装置において、当該開閉補助装置内のローラーチェーンのメンテナンスが不適切な場合、当該チェーンのリンク部分が固着するものがある。そのため、そのままの状態では側面煽りを開く操作を行うと、当該チェーンのリンク部分に応力が集中することによりリンク部分が破損し開閉補助力がなくなるとともに、当該開閉補助装置内のスプリングの反力により当該開閉補助装置の構成部品が荷台内側方向に飛び出し、最悪の場合ウイング作動用の油圧配管を損傷させるおそれがある。

- ①全車両、ローラーチェーンを点検し、当該チェーンが固着している場合は、チェーンを新品に交換し、チェーン及びsprocketにグリスを塗布する。当該チェーンが固着していない場合は、チェーン及びsprocketにグリスを塗布する。
- ②全車両、メンテナンスの注意を記したコーションプレートを開閉補助装置付近の見やすい位置に貼り付ける。また、当該補助装置の取扱説明書及びグリス塗布説明書を搭載する。

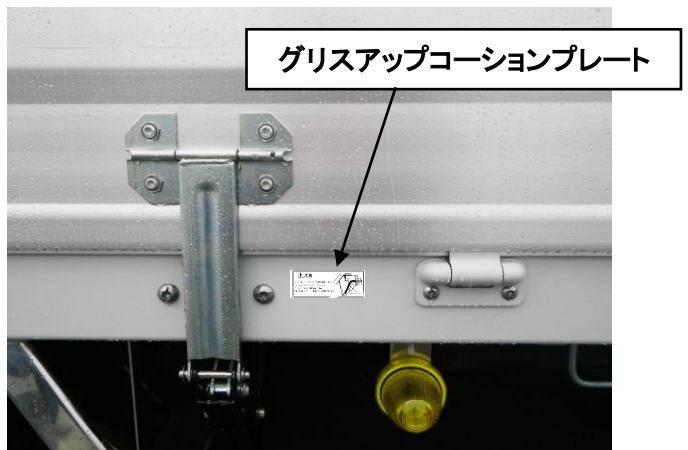
グリスアップコーションプレート貼付位置

グリスアップコーションプレート
(シルバー色)
