改善箇所説明図

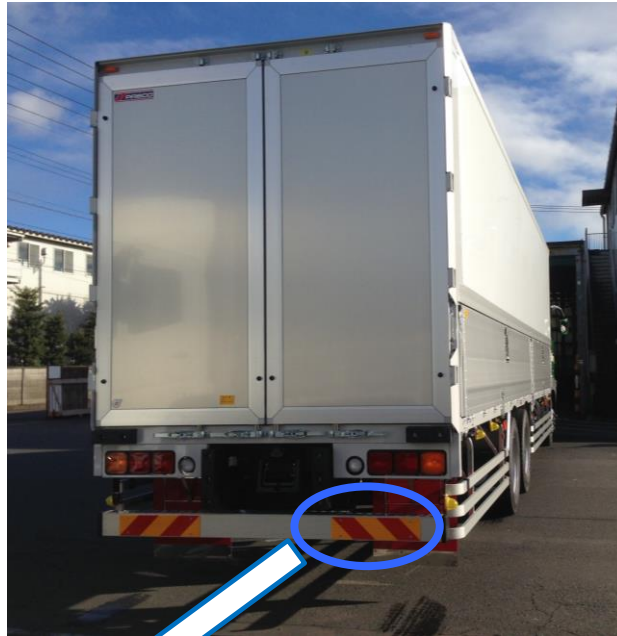
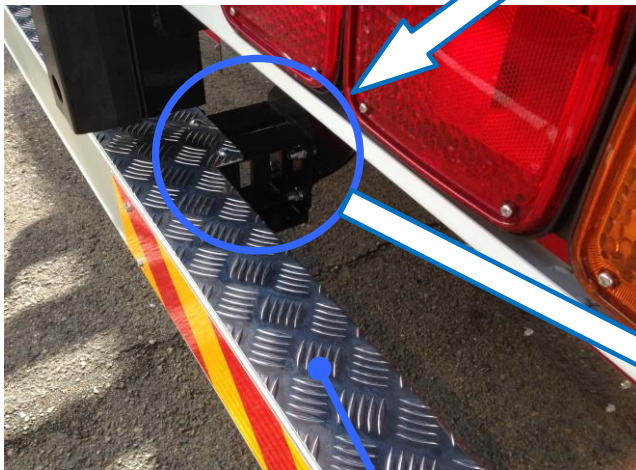
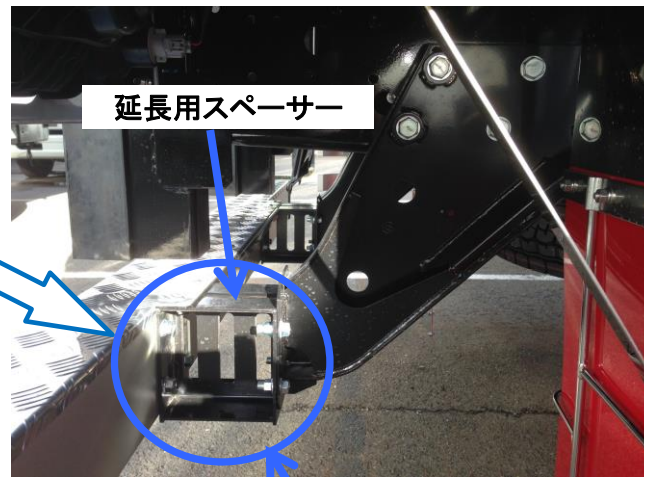
後部突入防止装置

取付けボルト

基準不適合発生箇所

バン型荷台の後部突入防止装置において、延長用スペーサーを取付けるボルトの締付けトルクが不適切なため、シャシメーカーが定める締付けトルクに対して不足しているものがある。

全車、延長用スペーサーの有無を確認し、延長用スペーサーを装着している車両は、正規の締付けトルクでの増し締めを実施する。
