# 改善箇所説明図

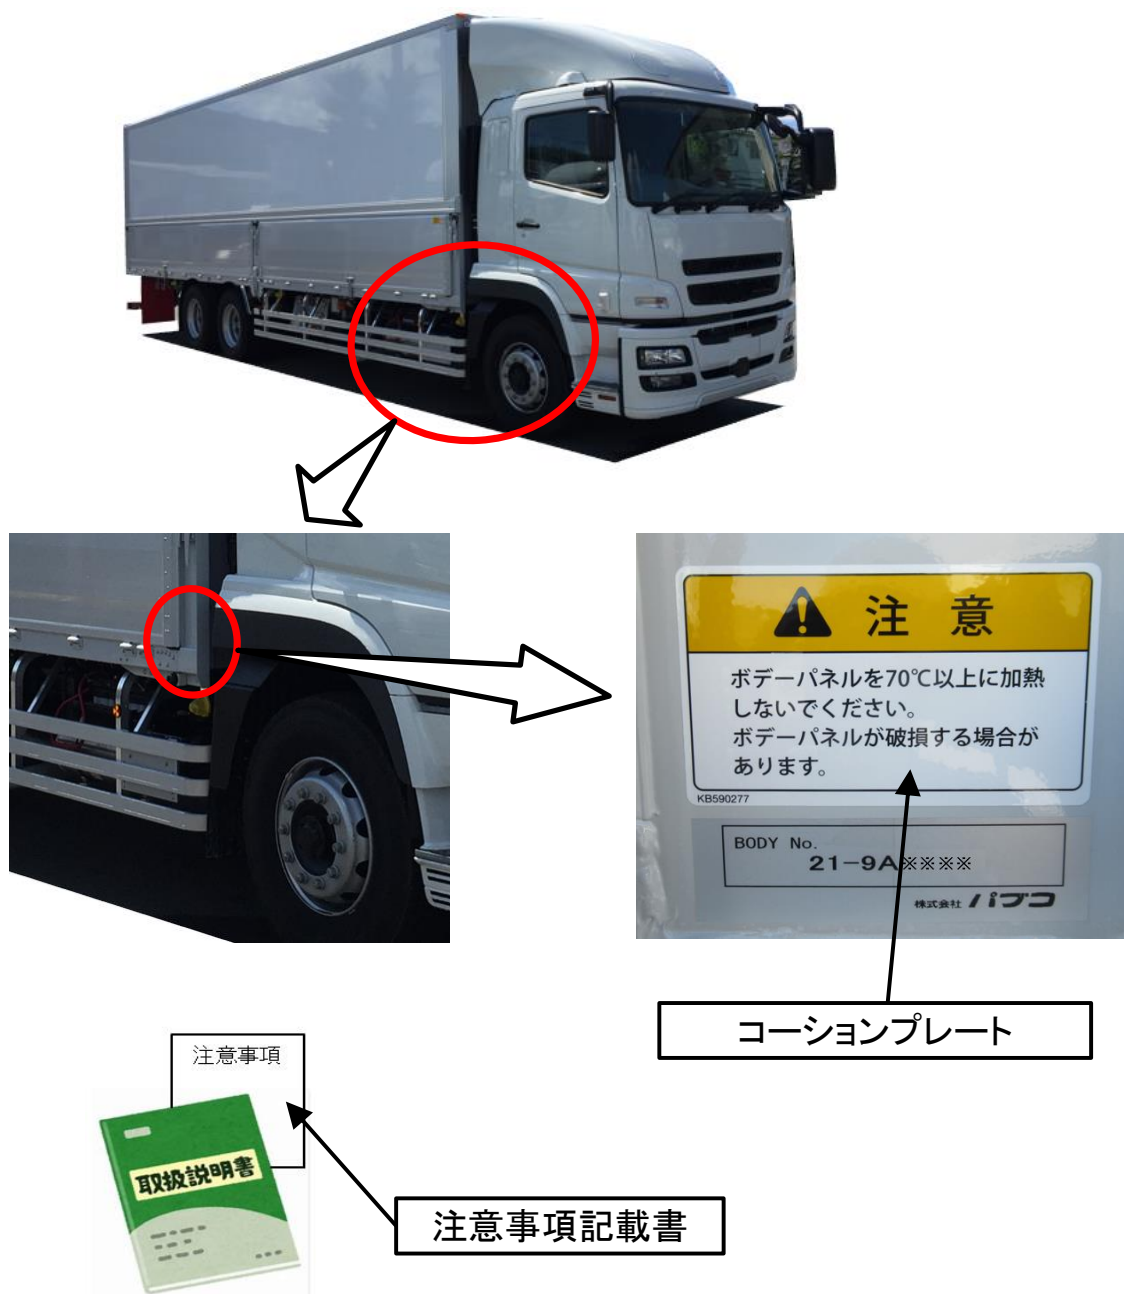
大中型ウイングボデー(サンドイッチパネル仕様)において、サイドパネルまたはルーフパネルに過度の熱が加わった状態(70℃以上)でウイングの開閉操作を行うと、パネルの表面に膨らみが発生するおそれがある。

全車両、パネルへの加熱(70℃以上)を行わないよう注意喚起するコーションプレートを貼り付けるとともに取扱説明書に注意事項を記載する。
