改善箇所説明図

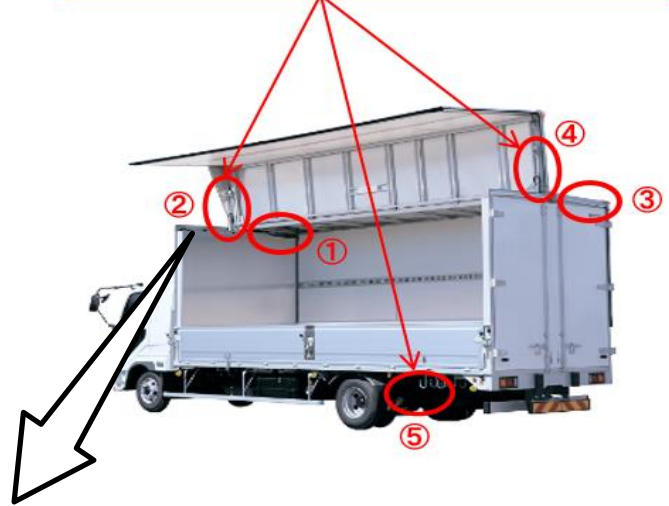
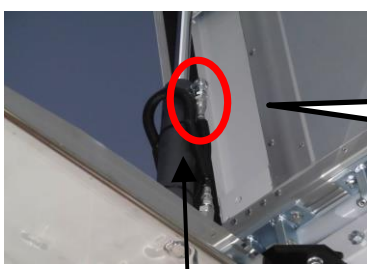
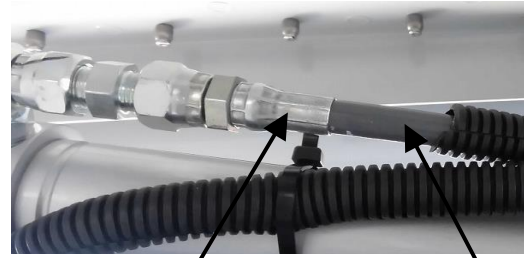
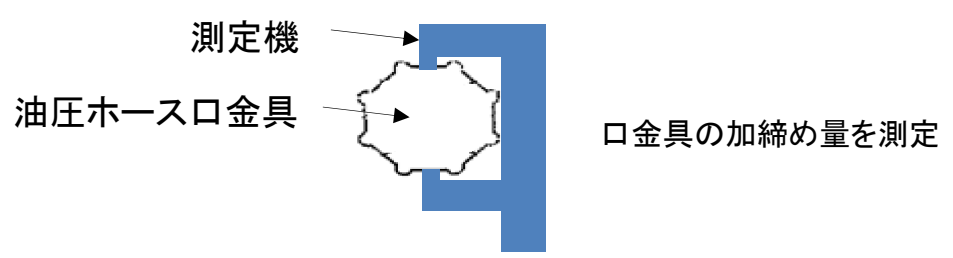
不具合発生箇所
前後左右4か所にある油圧シリンダーへ接続する油圧ホースの口金具加締め部 (①～④)
油圧ユニット出口に接続する油圧ホースの口金具加締め部 (⑤)

ウイング車の開閉用油圧ホースにおいて、製造治具の管理に不備があったため、先端に取り付けられている口金具が規定値より強く加締められているものがある。そのため、ウイング開閉に伴い圧力がかかると口金具部の油圧ホースが破損し油漏れを起こし、ウイングが作動しなくなるおそれがある。

改善措置の内容
全車両、油圧ホース口金具部の加締め量を測定し、加締め量が規定値から外れているものは新規油圧ホースと交換する。
