改善箇所説明図

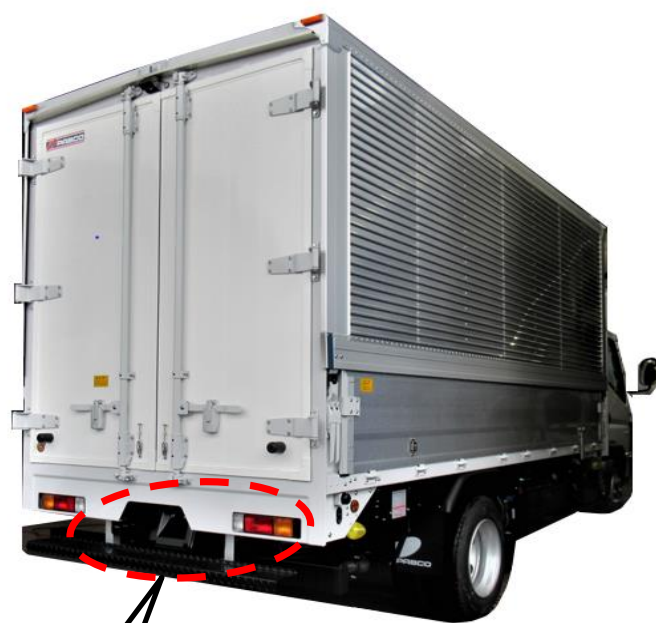
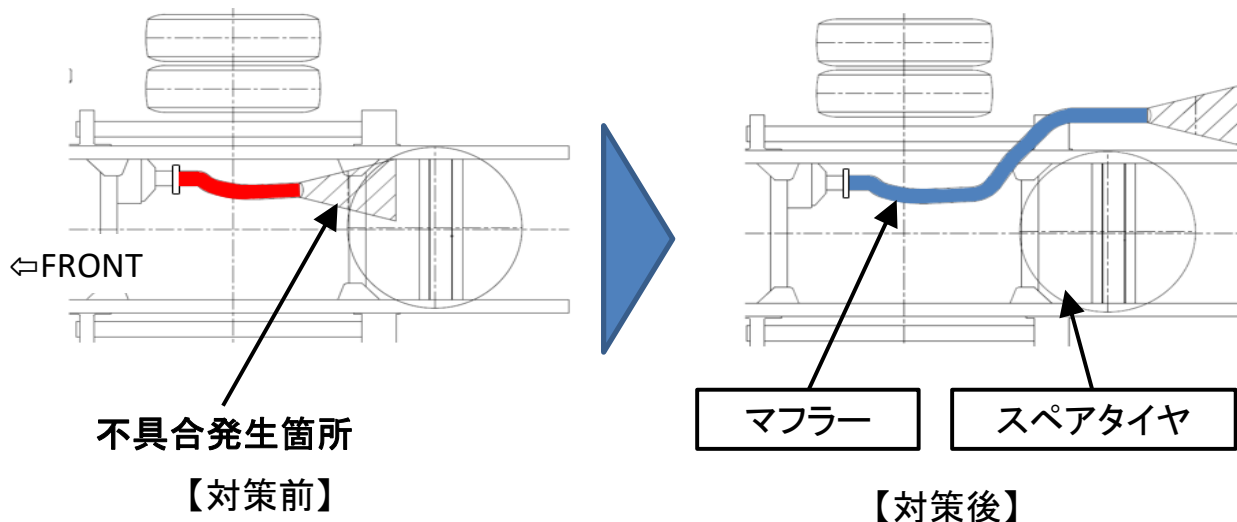
シャシフレーム間マフラー

小型トラックのスペアタイヤをリヤオーバーハング中央に設置しマフラーを変更した車両において、設計のレイアウト検討が不十分であったため、排気ガスがスペアタイヤに吹きかかるものがある。そのため、停車中のDPF再生時にスペアタイヤ表面が高温に晒され、当該タイヤの劣化を早めるおそれがある。

全車両、マフラーを対策品に交換するとともに、スペアタイヤを新品に交換する。
