改善箇所説明図

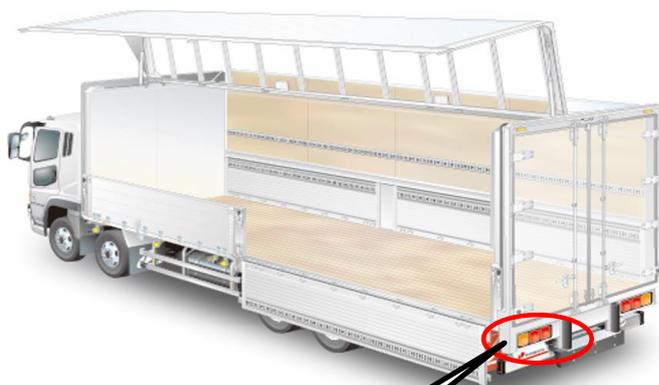
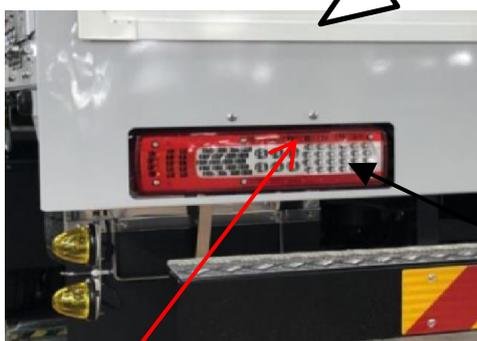
基準不適合発生箇所

テールランプ

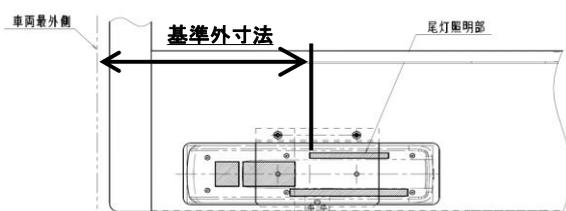
不具合

大型ウイング車の後面下部に取り付けている尾灯について、設計時の検討が不十分のため、自動車の最外側から尾灯までの距離が基準値を超えている。そのため、尾灯の取付位置の保安基準を満足していない。
