## 改善箇所説明図

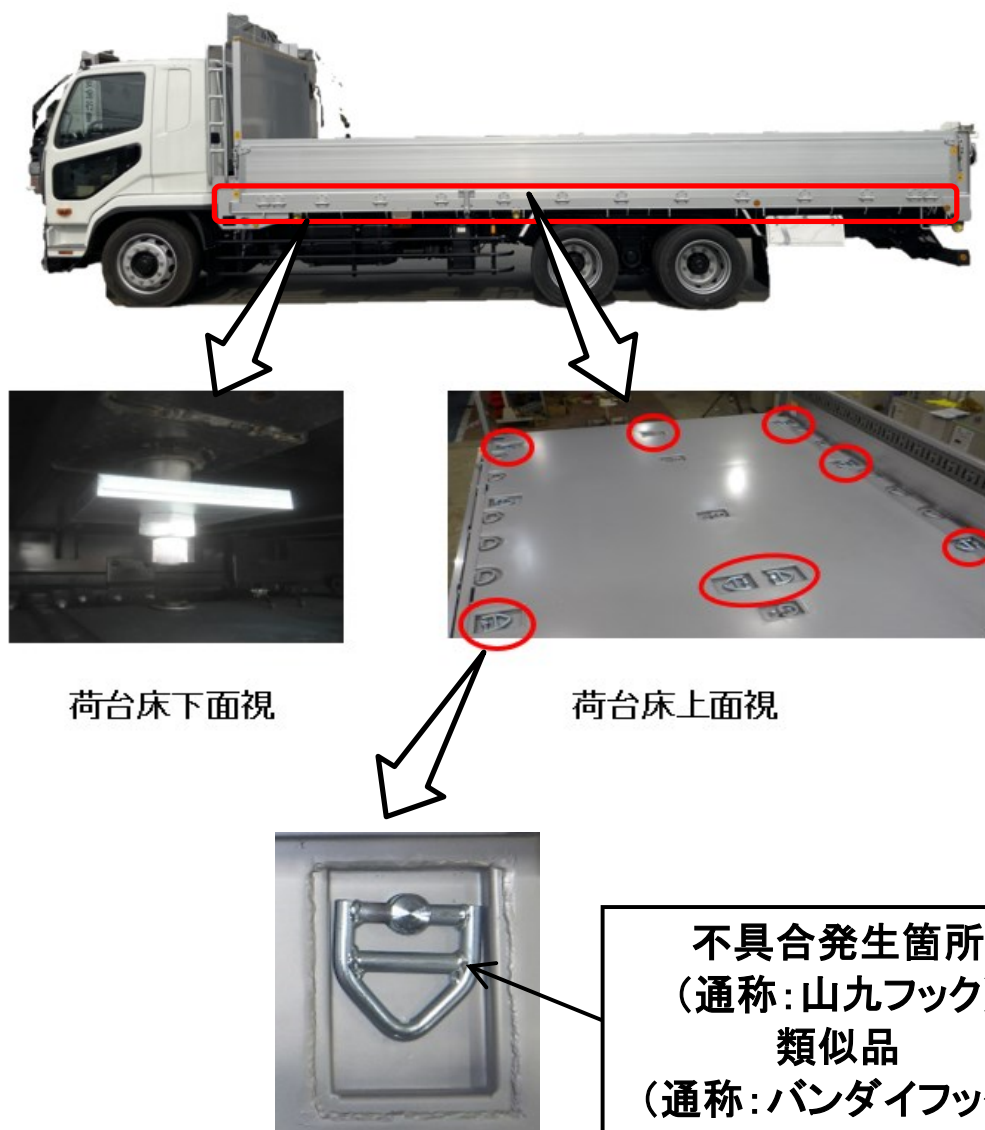
トラックの平ボデーにおいて、床上に取付けられている床フックの設計検討が不十分であったため、荷締め器具にて積荷を固定した際、床フックが外れることがある。そのため、最悪の場合、走行中に荷台から積荷が落下し他の交通の妨げになるおそれがある。

全車両、当該床フックを点検し、ナットのゆるみがあるものは正規トルクで増締めし、損傷があるものは新品と交換する。

注：  は、点検及び破損時に交換する部品を示す。
