## 改善箇所説明図

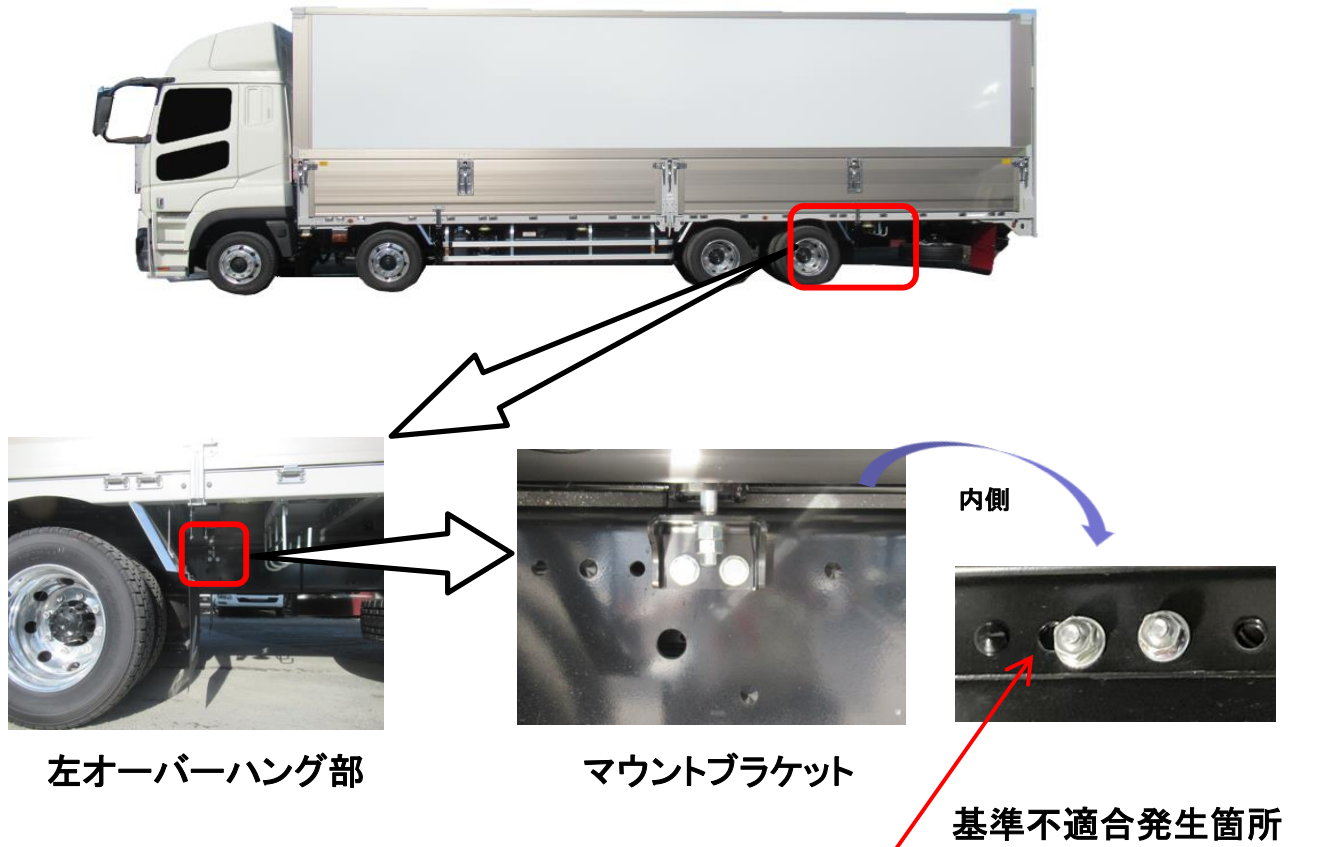
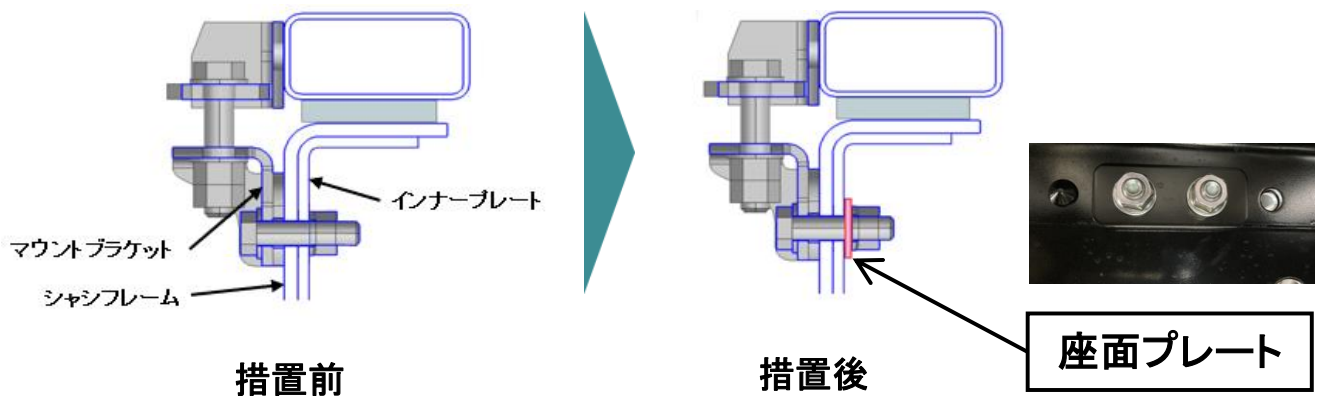
大型ウイングボデー車において、シャシフレームと荷台を連結するマウントブラケットの取付位置の設計検討が不十分だったため、一部マウントブラケット取付けのためにあけた穴と既存穴が重複した状態でボルト・ナットを取り付けたものがある。  
そのため、マウントブラケットのシャシフレームへの締結力が維持されず、使用過程でナットが緩み、最悪の場合、走行中にボルト・ナットが落下し後続車等に危険を及ぼすおそれがある。

全車両、当該部の穴あけ状況を点検し、穴が重複している場合にはシャシフレーム内側に座面プレートを追加し、適切なトルクで締め付ける。
