## 改善箇所説明図

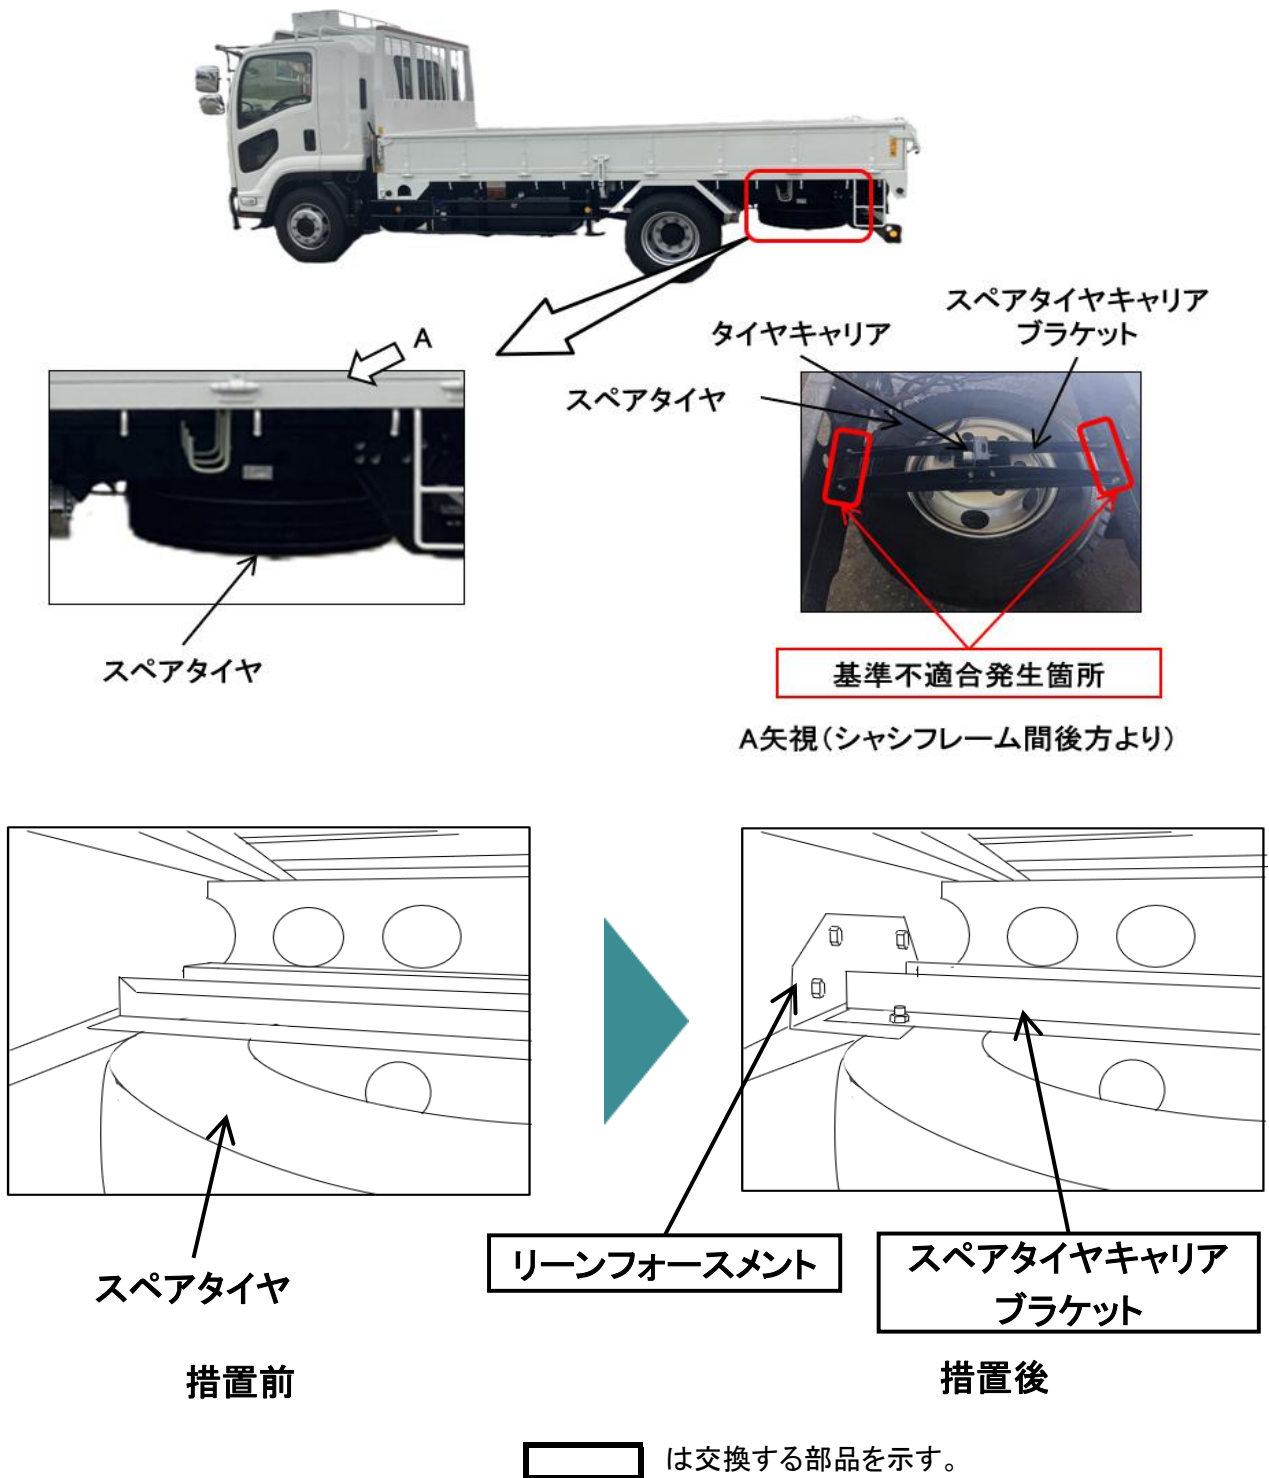
トラックのリアオーバーハング部フレーム間に設置されたスペアタイヤキャリアブラケットにおいて、フレームへの溶接が不十分なものがある。  
そのため、走行振動等により当該キャリアブラケットの溶接が剥がれ、最悪の場合、スペアタイヤが脱落し、他の交通の妨げとなるおそれがある。

全車両、スペアタイヤキャリアブラケットを対策品に交換する。
