【 ウイングストッパーボルト高さ調整マニュアル 】

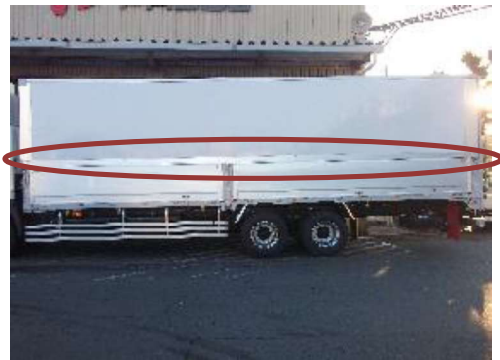
1)

ウイング車でウイングとアオリの密着部分に隙間ができて光漏れや雨漏れ等が発生したり逆にウイングとアオリの当たりが強すぎてウェザーストリップが破れる場合等は、前後骨格の左右に取付けられているウイングストッパーボルトの高さを調整して改善することができます。

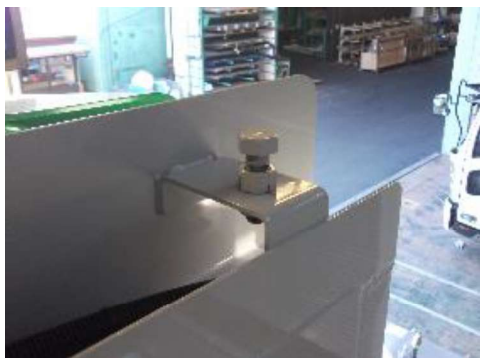
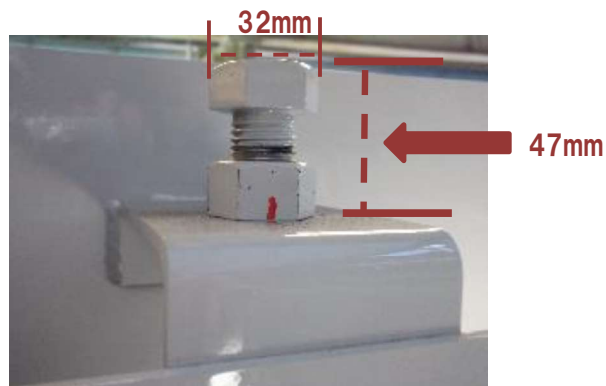
2)

写真はフロント骨格側のストッパーボルトです。
ボルトの高さ調整は32mmのスパナ等で行ってください。
基準値は写真の部分の間隔が47mmになっていますので、極端に基準値と離れない範囲内で調整して下さい。

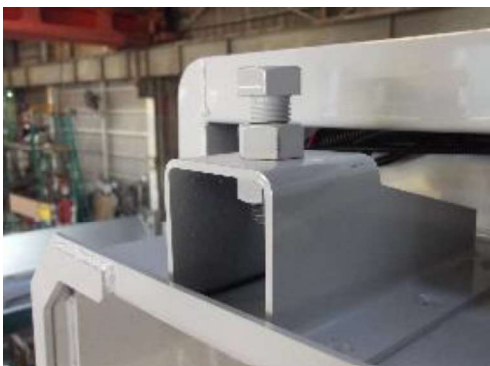
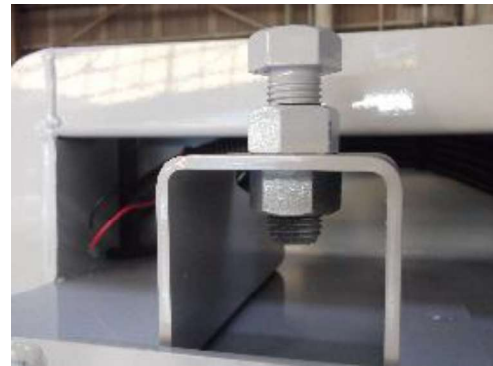
3)

写真はリヤ側のストッパーボルトです。
調整はフロント側と同様の要領で調整して下さい。
