改善箇所説明図

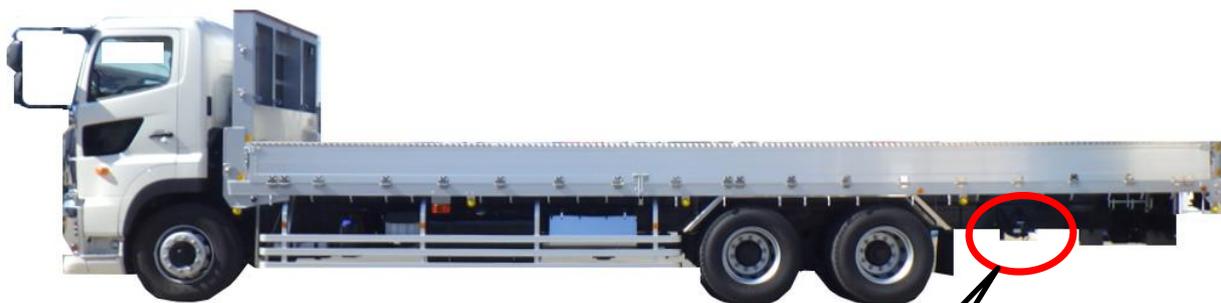
ブラケット

基準不適合発生箇所

スペアタイヤ取付装置

大型トラックのリアオーバーハング部シャシフレーム側面に取り付けたスペアタイヤ取付装置において、ブラケットの形状が不適切なため、当該取付装置の強度が不足しているものがある。
そのため、走行振動等により当該取付装置に亀裂が生じ、最悪の場合、取付部が破断しスペアタイヤ取付装置及びスペアタイヤが脱落し、他の交通の妨げとなるおそれがある。

全車両、ブラケットを取外しスペアタイヤ取付装置を対策品に交換する。
