# 改善箇所説明図

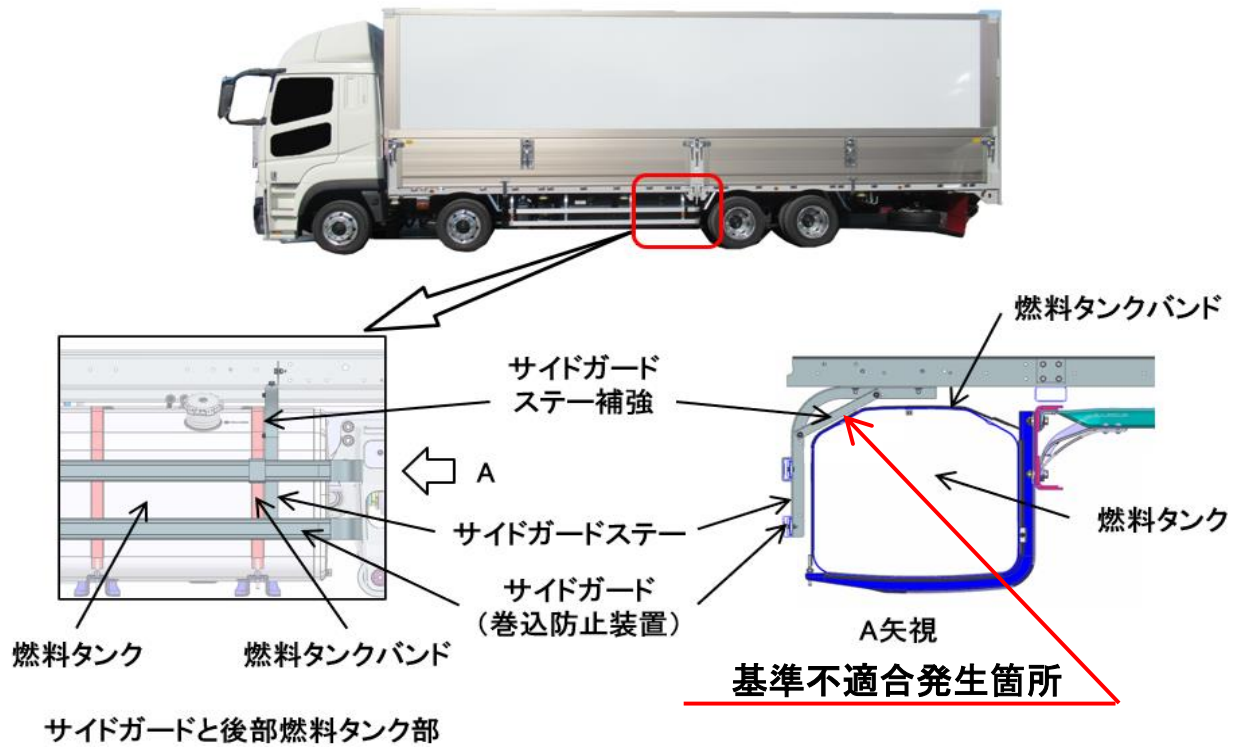
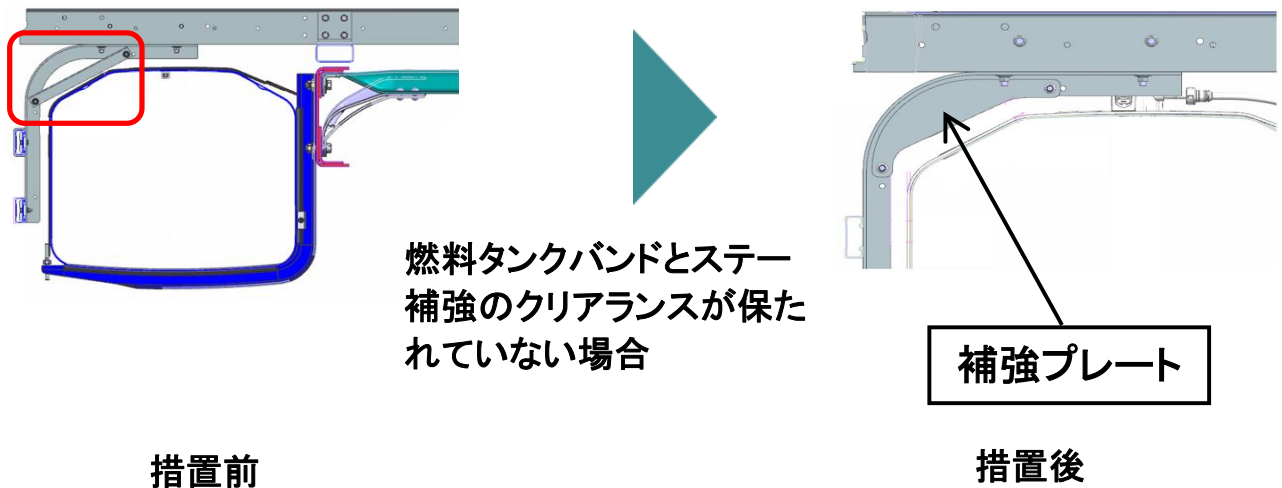
サイドガード(巻込防止装置)において、設計検討が不十分なため、サイドガードステーの補強部が燃料タンクを固定する燃料タンクバンドに近接しているものがある。  
そのため、走行中の車両揺動によりサイドガードステー補強部と燃料タンクバンドが干渉し、最悪の場合、燃料タンクバンドが破損し、燃料タンクが脱落して他の交通の妨げになるおそれがある。

注 :   は、交換する部品を示す。

全車両、サイドガードステー補強部と燃料タンクバンドのクリアランスを点検し、サイドガードステー補強部が燃料タンクバンドに近接しているものは、サイドガードステーの補強部を対策品に交換する。
