改善箇所説明図

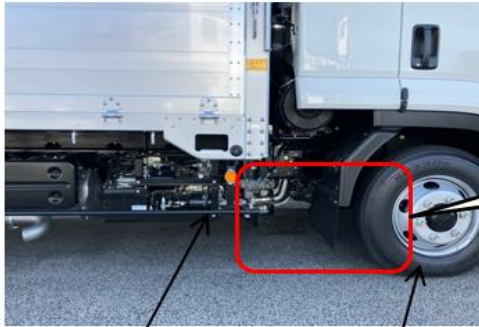
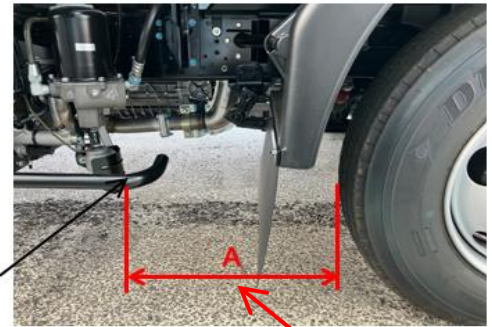
サイドガード本体

右前車輪

平面部前端
(曲げ始まり)

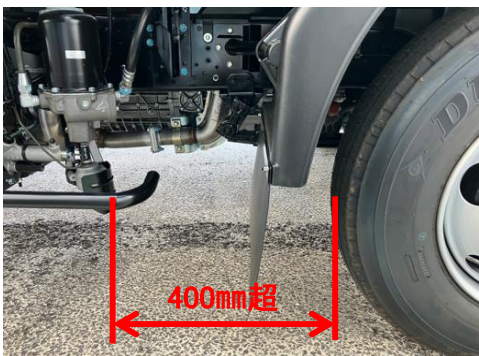
措置前

基準不適合発生箇所

サイドガード(巻込防止装置)において、設計時に基準適合性の確認に不備があったため、右側サイドガード平面部前端と右前車輪後端との距離が400mmを超えて取り付けられており、保安基準に適合しない。

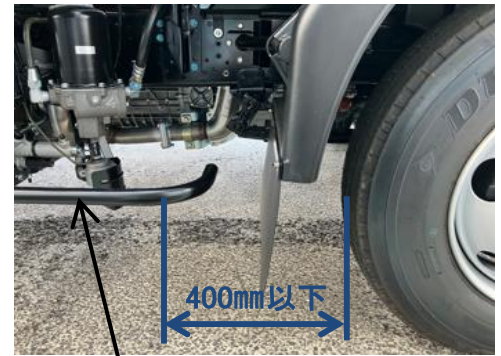
措置後

サイドガード本体

全車両、車両右側サイドガード本体を対策品に交換する。
