# 改善箇所説明図①

## 改善箇所説明図 ②

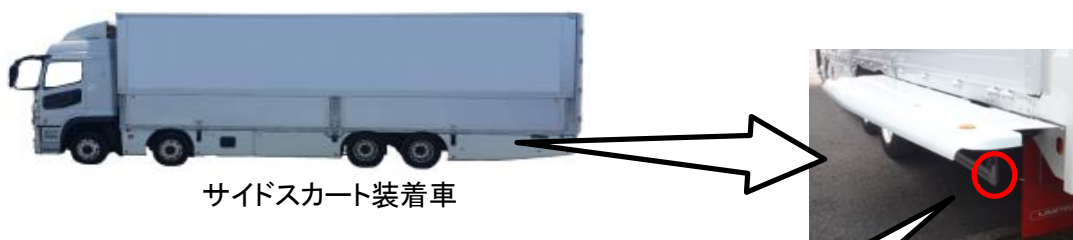
サイドスカート装着車

ストライカー

大型ウイング車のサイドスカート装着車において、リヤオーバーハング部のサイドスクートを固定するストライカーの強度が不足しているため、走行振動等により亀裂が発生するものがある。そのため、そのままの状態で使用を続けると亀裂が進行しストライカーが破損して、最悪の場合、走行中にサイドスカートが車幅から突出するおそれがある。

全車両、ストライカーを対策品に交換する。
