# パブコサービスニュース

第4号

## 《ウェザーストリップの接着に関する改善のお知らせ》

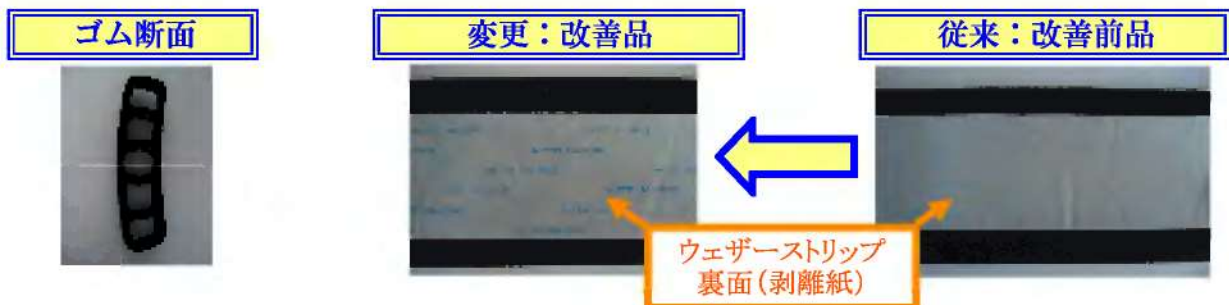
弊社新型ウイングボデーEXIO WING (09L) に於いて、ウイング前後のサイドフレーム内面に取付けのウェザーストリップ（止水ゴム）が剥がれる問合せがあった。

- ①ウェザーストリップ側の粘着テープの接着力の不安定さがあった。
- ②ウイングサイドフレーム側の脱脂が不完全により接着力が低下した。

- 2-① ウェザーストリップ接着の信頼性向上として、粘着テープの接着力を更に上げ安定化を図った。
- 2-② 接着剤を使用する箇所に関しては、脂分や汚れを除去する目的の脱脂を徹底し接着の安定化を図った。
