# 改善箇所説明図

株式会社パブコ

荷役用昇降装置  
(商品名:コンビリフト)

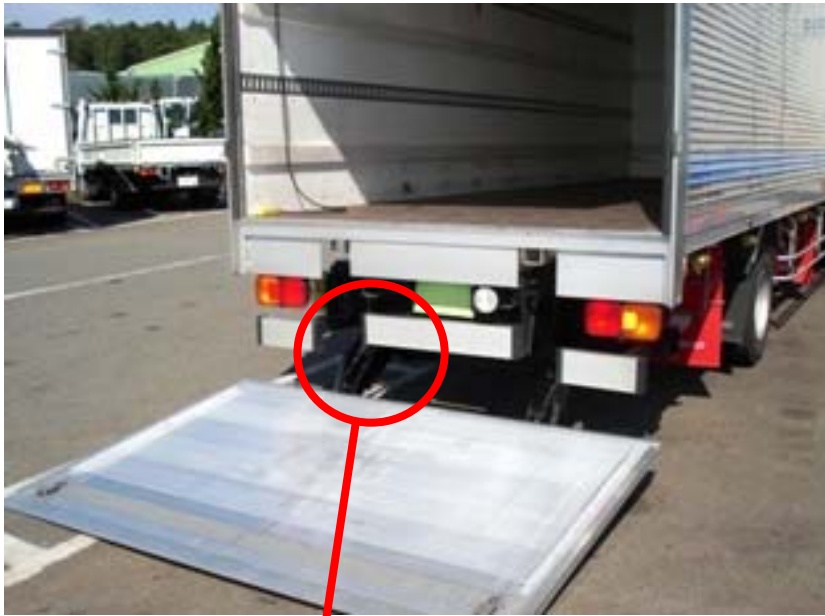
リフティングアーム

上限ストッパー  
(最上段上がり防止ストッパー)

不具合発生箇所

荷台後部取付けの、荷役用昇降装置(商品名:コンビリフト)のリフティングアームと、上限ストッパーとの溶接接合箇所に、リフティングアーム本体又は、接合溶接部に亀裂や剥がれが発生するおそれがある。

補強板(左右)  
【追加部品】

全車両、リフティングアームと上限ストッパー接合溶接箇所を溶接盛りし、リフティングアームに補強板を左右取付けする。

また、リフティングアームを点検し、明らかに亀裂が発生しているものに関しては、リフティングアームを新品に交換し、リフティングアームに補強板を左右取付ける。
