改善箇所説明図

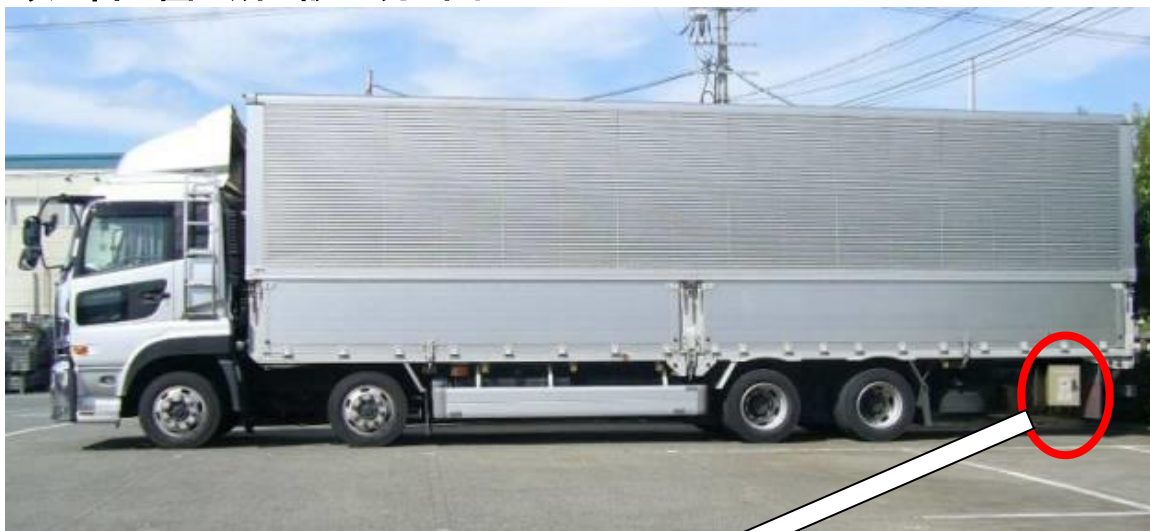
不具合発生箇所

エアロールシステムにおいて、コントロールユニット内の高圧エアチューブに誤った材質を使用したため、エア圧力に耐えきれずに破損し、エア漏れを起こす可能性がある。そのため、エアロールが降下、停止する場合がある。

全車両、コントロールユニット内の高圧チューブを、正規品に交換する。
