# 改善箇所説明図

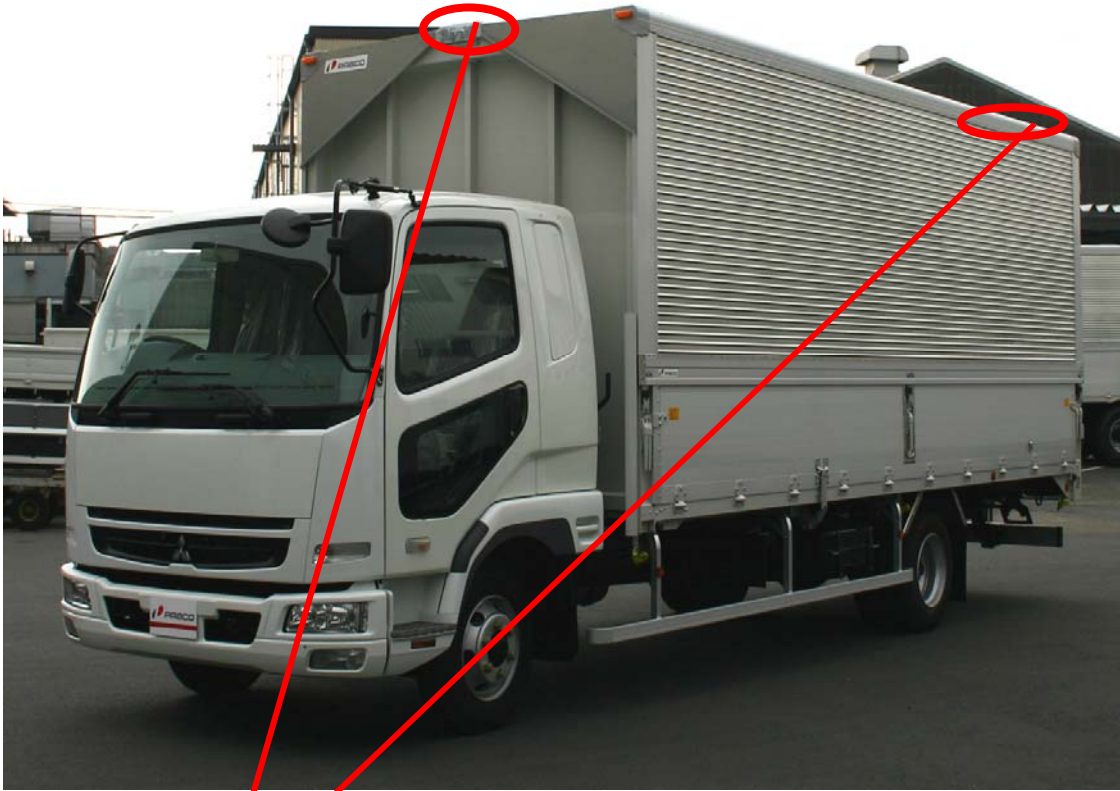
〔 ウイングボデー車において、アルミ製のセンターバーとウイングの最前部及び最後部を締結しているヒンジの強度が不足しているため、当該ヒンジに亀裂が発生し、破断する恐れがある。 〕

対策品 ウイングヒンジ

全車両、左右最前部と最後部のヒンジを対策品のヒンジに交換する。
