改善箇所説明図

不具合発生箇所

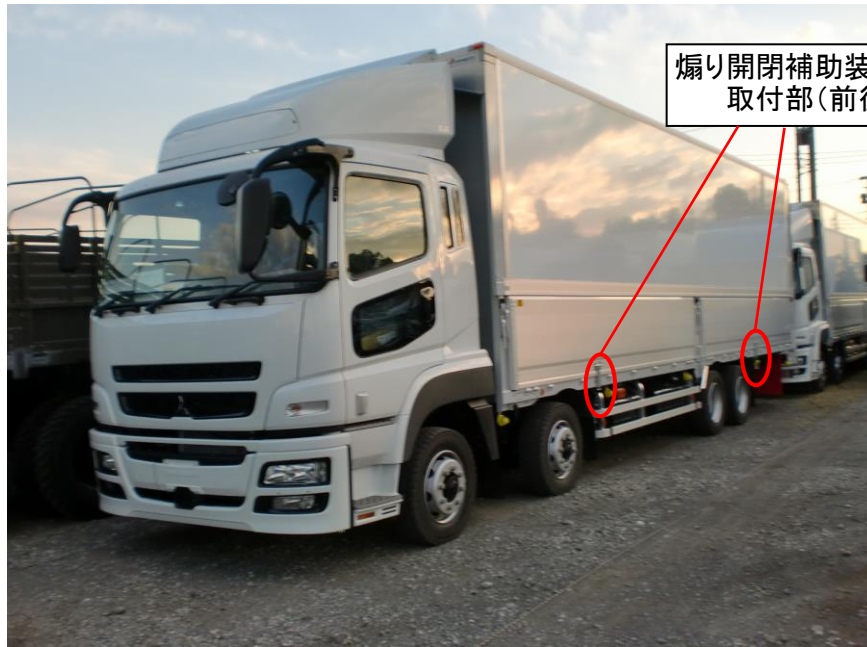
煽り開閉補助装置(パワーラック)
取付部(前後左右4箇所)

ウイングボデー大型仕様架装車の側面煽りの開閉補助装置において、当該開閉補助装置内のローラーチェーンのメンテナンスが不適切な場合、当該チェーンのリンク部分が固着するものがある。そのため、そのままの状態では側面煽りを開く操作を行うと、当該チェーンのリンク部分に応力が集中することによりリンク部分が破損し開閉補助力がなくなるとともに、当該開閉補助装置内のスプリングの反力により当該開閉補助装置の構成部品が荷台内側方向に飛び出し、最悪の場合ウイング作動用の油圧配管を損傷させるおそれがある。

- ①全車両、ローラーチェーンを点検し、当該チェーンが固着している場合は、チェーンを新品に交換し、チェーン及びsprocketにグリスを塗布する。当該チェーンが固着していない場合は、チェーン及びsprocketにグリスを塗布する。
- ②全車両、メンテナンスの注意を記したコーションプレートを開閉補助装置付近の見やすい位置に貼り付ける。また、当該補助装置の取扱説明書及びグリス塗布説明書を搭載する。
