改善箇所説明図

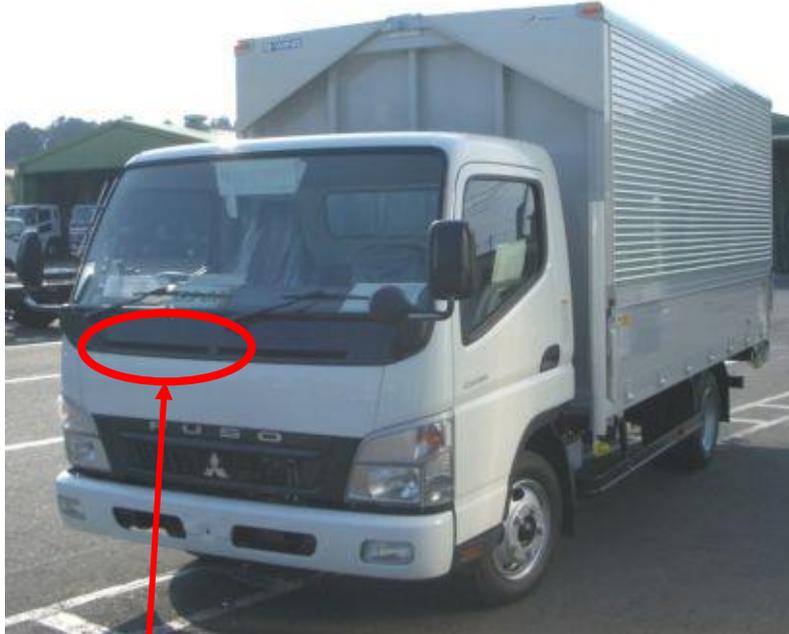
不具合発生箇所

ウイングボデー車において、ウイング開放警報装置の駐車状態を検出するパーキングブレーキ信号回路の配線が不適切なため、パーキングブレーキを解除している状態でキースイッチをACC位置へ戻してもエンジンが停止しない。

改善の内容

不適切な配線を正規に接続する。
