CLコンベリフト点検手順の件

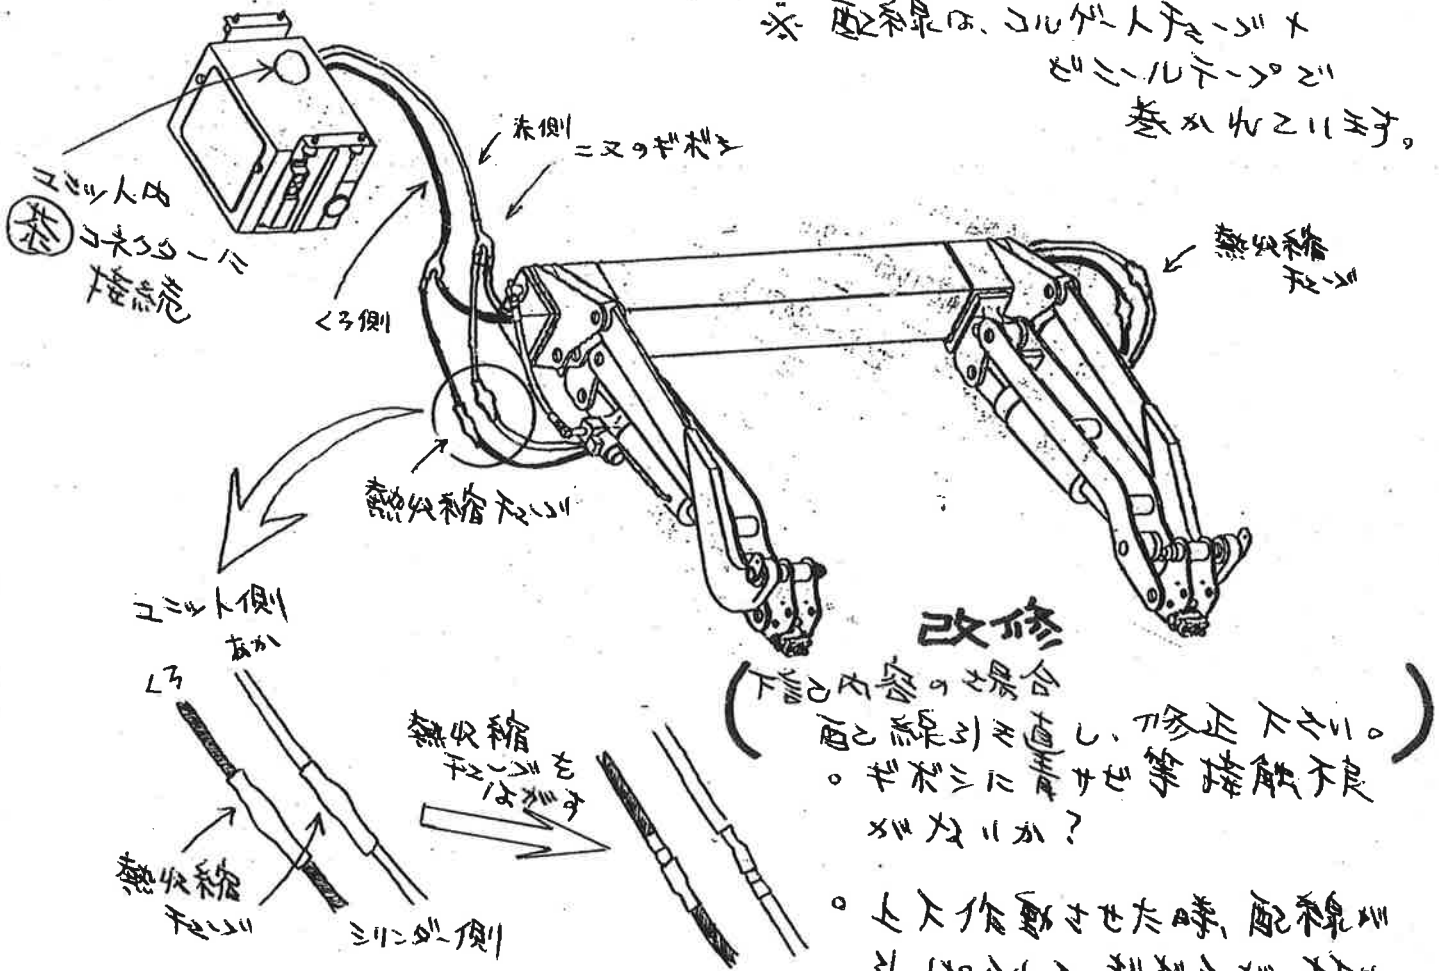
① メインシリンダ-バルブ配線点検及びギボシ接続系統点検

※ 配線は、コルゲートシート
とニールテープで
巻かれています。

(左右の配線をチェックする)

改修

- (下記内容の場合
配線直し、修正下さい。)
- ・ギボシに青サセ等接触不良
が有るか？
 - ・上下作動させた時、配線が
引はらぬ、ギボシが、抜
けたりしないか？
 - ・配線が断線しかけてないか

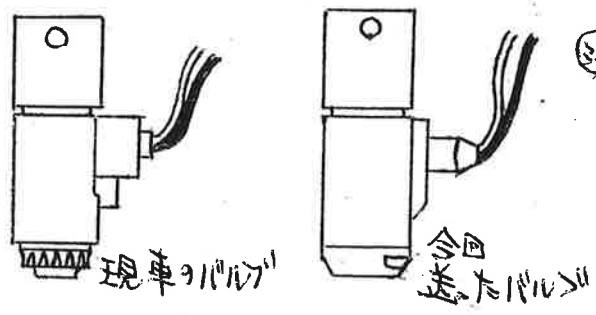
② シリンダ-バルブ交換要領

③ 左記のようにバルブの形状が
若干違いますが、構造上何ら
かたまりありません。

- ・上下作動させた時左右のズレが生じたり、又ズレが大きい方
のバルブの配線に肉抜きが必要になり場合、他の方を交換し
下さい。
